# 水質檢驗報告

樣品編號:130203-2

單位名稱: 臺北市芳和實驗中學

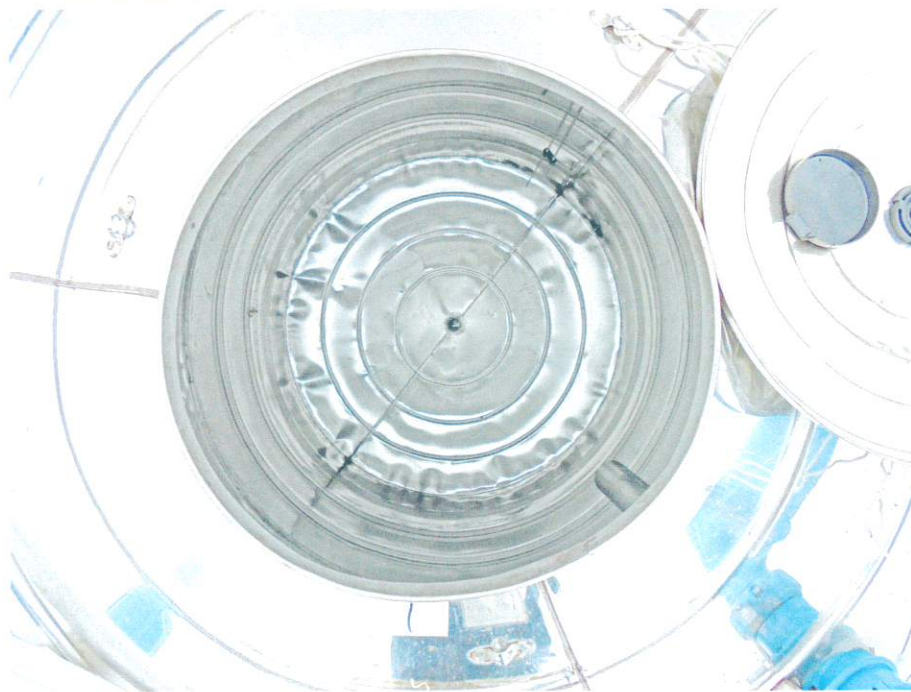
1 上水塔清洗後

溢 排 管	<input checked="" type="checkbox"/> 正常 <input type="checkbox"/> 11 未設倒U <input type="checkbox"/> 11 未設防蟲網 <input type="checkbox"/> 11 防蟲網破損 <input type="checkbox"/> 無溢排管		
	通 氣 管	<input checked="" type="checkbox"/> 正常 <input type="checkbox"/> 11 未設倒U <input type="checkbox"/> 11 未設防蟲網 <input type="checkbox"/> 11 防蟲網破損 <input type="checkbox"/> 無通氣管		
內部狀況	<input checked="" type="checkbox"/> 正常 <input type="checkbox"/> 池內有異物 <input type="checkbox"/> 底部不潔 <input type="checkbox"/> 10 鋼筋裸露生銹 <input type="checkbox"/> 10 爬梯或配件銹蝕			
水 質 評 估	(飲用水水質標準 0.2~1.0 mg/L); 清洗前餘氯量： _____ mg/L; 清洗後餘氯量： 0.51 mg/L			
建議改善事項

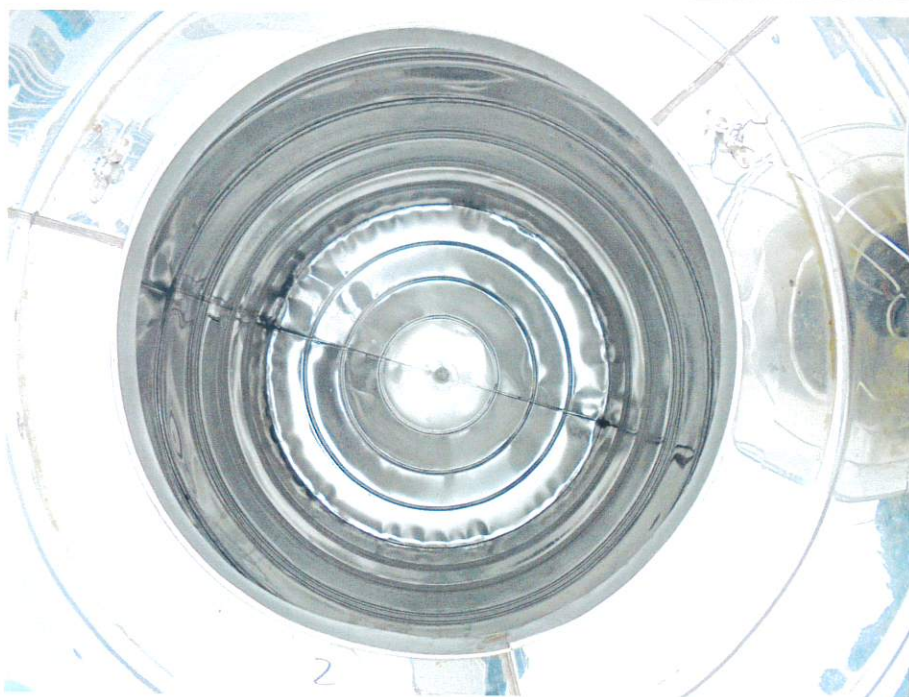
2 上水塔清洗後

溢排管	<input checked="" type="checkbox"/> 正常 <input type="checkbox"/> 11 未設倒U <input type="checkbox"/> 11 未設防蟲網 <input type="checkbox"/> 11 防蟲網破損 <input type="checkbox"/> 無溢排管		
	通氣管	<input checked="" type="checkbox"/> 正常 <input type="checkbox"/> 11 未設倒U <input type="checkbox"/> 11 未設防蟲網 <input type="checkbox"/> 11 防蟲網破損 <input type="checkbox"/> 無通氣管		
	內部狀況	<input checked="" type="checkbox"/> 正常 <input type="checkbox"/> 池內有異物 <input type="checkbox"/> 底部不潔 <input type="checkbox"/> 10 鋼筋裸露生銹 <input type="checkbox"/> 10 爬梯或配件銹蝕		
水質評估	(飲用水水質標準 0.2~1.0 mg/L); 清洗前餘氯量： _____ mg/L; 清洗後餘氯量： 0.57 mg/L			
建議改善事項

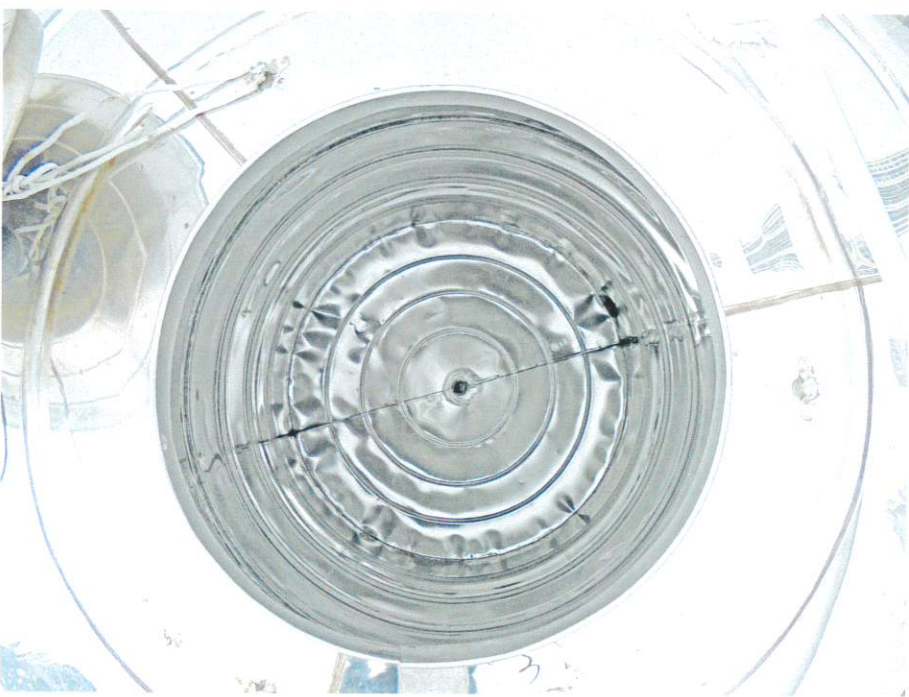
3 上水塔清洗後

溢 排 管	<input checked="" type="checkbox"/> 正常 <input type="checkbox"/> 11 未設倒U <input type="checkbox"/> 11 未設防蟲網 <input type="checkbox"/> 11 防蟲網破損 <input type="checkbox"/> 無溢排管		
	通 氣 管	<input checked="" type="checkbox"/> 正常 <input type="checkbox"/> 11 未設倒U <input type="checkbox"/> 11 未設防蟲網 <input type="checkbox"/> 11 防蟲網破損 <input type="checkbox"/> 無通氣管		
	內部狀況	<input checked="" type="checkbox"/> 正常 <input type="checkbox"/> 池內有異物 <input type="checkbox"/> 底部不潔 <input type="checkbox"/> 10 鋼筋裸露生銹 <input type="checkbox"/> 10 爬梯或配件銹蝕		
水 質 評 估	(飲用水水質標準 0.2~1.0 mg/L); 清洗前餘氯量： _____ mg/L; 清洗後餘氯量： 0.57 mg/L			
建議改善事項

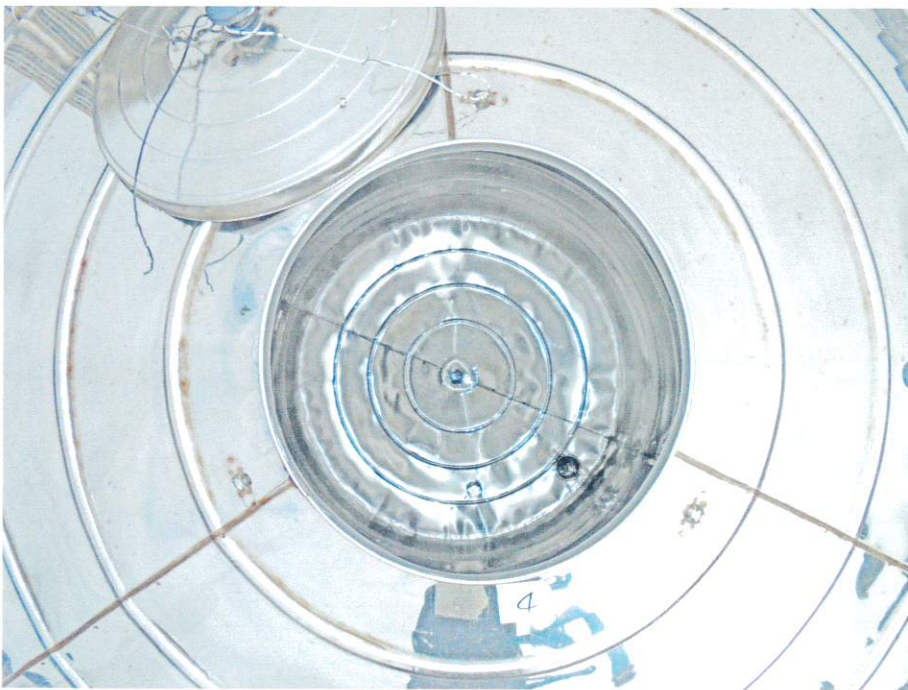
4 上水塔清洗後

溢排管	<input checked="" type="checkbox"/> 正常 <input type="checkbox"/> 11 未設倒 U <input type="checkbox"/> 11 未設防蟲網 <input type="checkbox"/> 11 防蟲網破損 <input type="checkbox"/> 無溢排管		
	通氣管	<input checked="" type="checkbox"/> 正常 <input type="checkbox"/> 11 未設倒 U <input type="checkbox"/> 11 未設防蟲網 <input type="checkbox"/> 11 防蟲網破損 <input type="checkbox"/> 無通氣管		
內部狀況	<input checked="" type="checkbox"/> 正常 <input type="checkbox"/> 池內有異物 <input type="checkbox"/> 底部不潔 <input type="checkbox"/> 10 鋼筋裸露生銹 <input type="checkbox"/> 10 爬梯或配件銹蝕			
水質評估	(飲用水水質標準 0.2~1.0 mg/L); 清洗前餘氯量： _____ mg/L; 清洗後餘氯量： 0.57 mg/L			
建議改善事項

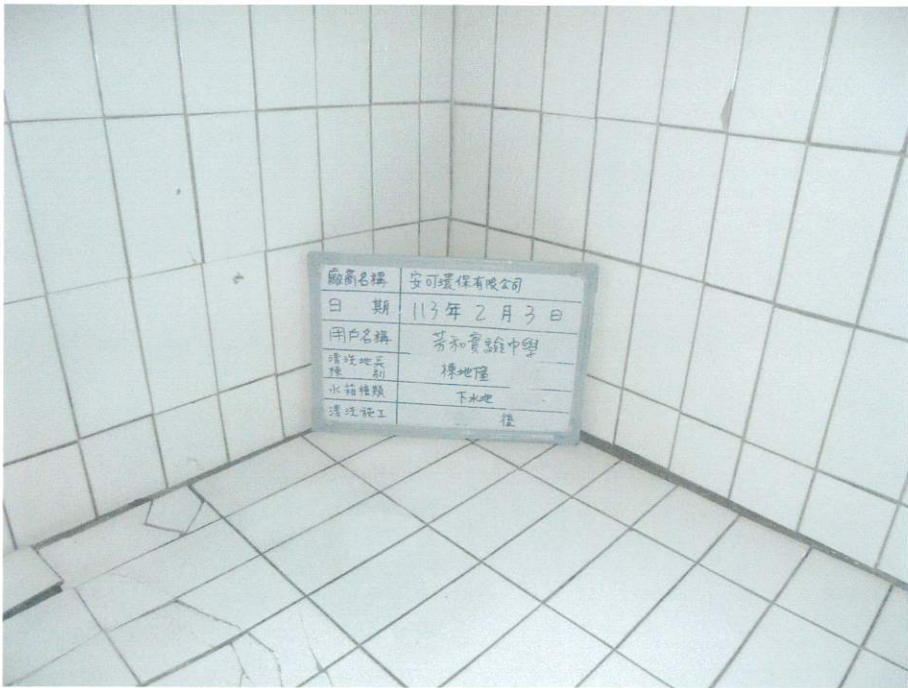
下水池清洗後

人孔狀況	<input checked="" type="checkbox"/> 正常 <input type="checkbox"/> 8 未密閉 <input type="checkbox"/> 8 未上鎖 <input type="checkbox"/> 8 蓋破損 <input type="checkbox"/> 8 無蓋 <input type="checkbox"/> 9 孔緣未提高或破損 <input type="checkbox"/> 10 孔蓋生鏽		
	溢排管	<input checked="" type="checkbox"/> 正常 <input type="checkbox"/> 11 未設倒U <input type="checkbox"/> 11 未設防蟲網 <input type="checkbox"/> 11 防蟲網破損 <input type="checkbox"/> 無溢排管		
通氣管	<input checked="" type="checkbox"/> 正常 <input type="checkbox"/> 11 未設倒U <input type="checkbox"/> 11 未設防蟲網 <input type="checkbox"/> 11 防蟲網破損 <input type="checkbox"/> 無通氣管			
內部狀況	<input checked="" type="checkbox"/> 正常 <input type="checkbox"/> 池內有異物 <input type="checkbox"/> 底部不潔 <input type="checkbox"/> 10 沉水幫浦銹蝕 <input type="checkbox"/> 10 鋼筋裸露生鏽 <input type="checkbox"/> 10 爬梯或配件銹蝕			
水質評估	(飲用水水質標準 0.2~1.0 mg/L); 清洗前餘氯量: _____ mg/L; 清洗後餘氯量: 0.57 mg/L
