# 水質檢驗報告

單位名稱: 臺北市芳和實驗中學

客戶名稱：臺北市芳和實驗中學

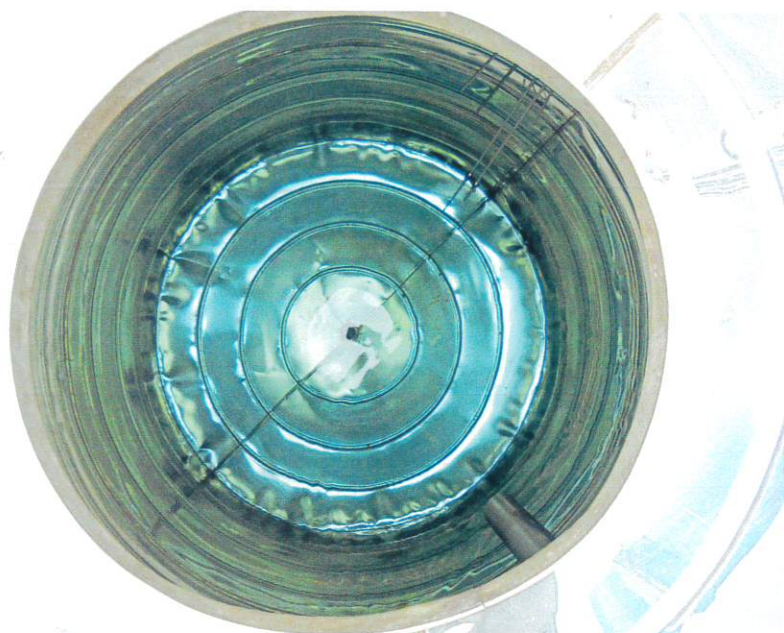
1 上水塔清洗前

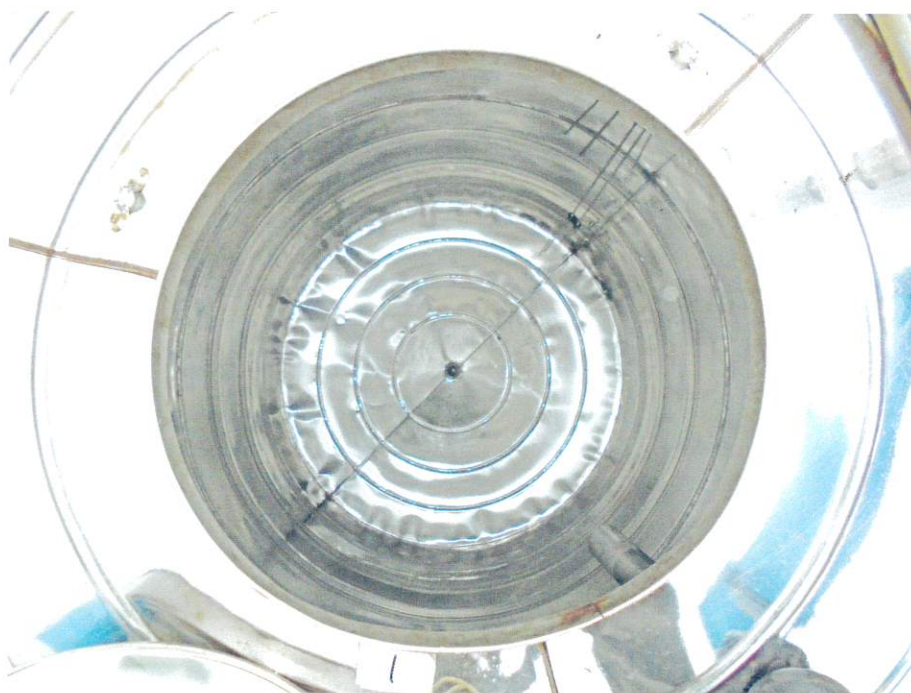
1 上水塔清洗後

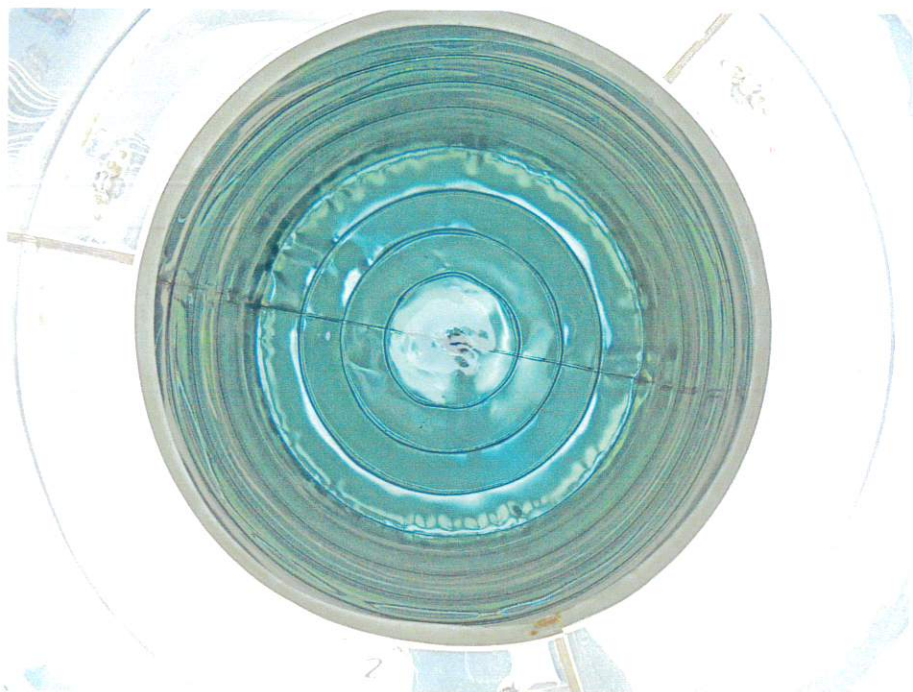
2 上水塔清洗前

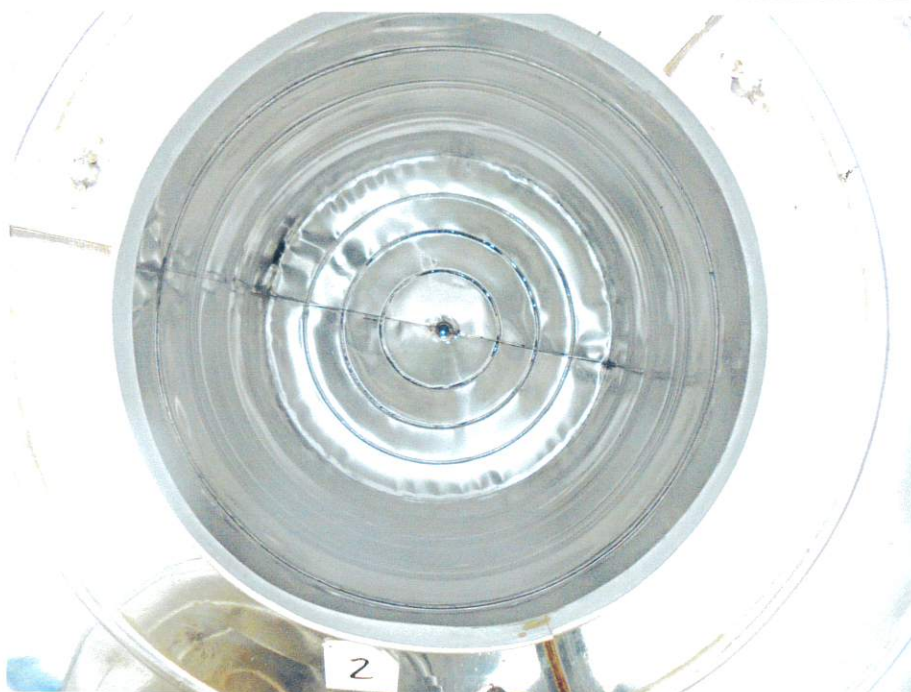
2 上水塔清洗後

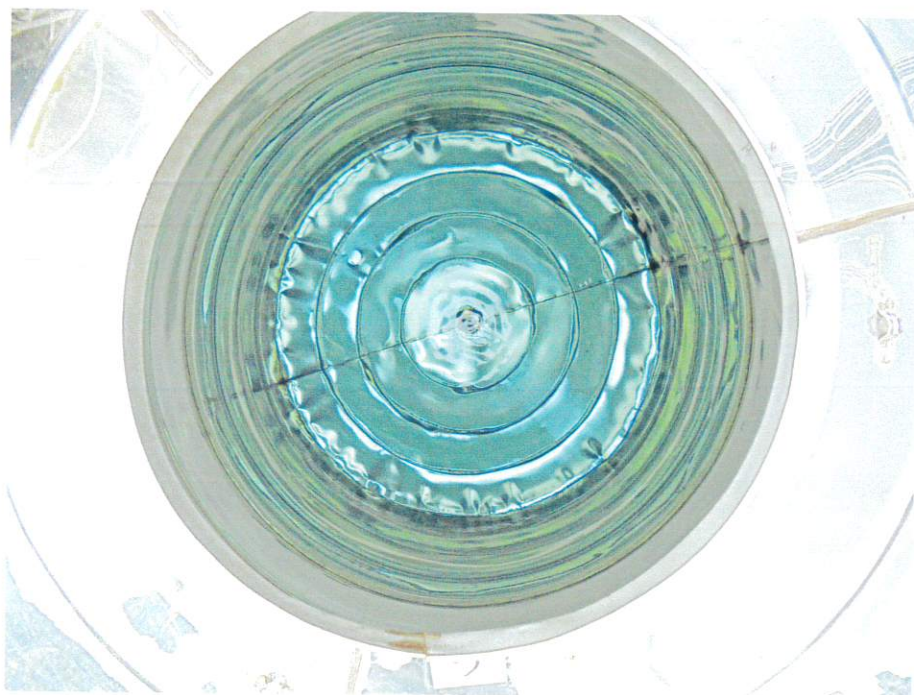
3 上水塔清洗前

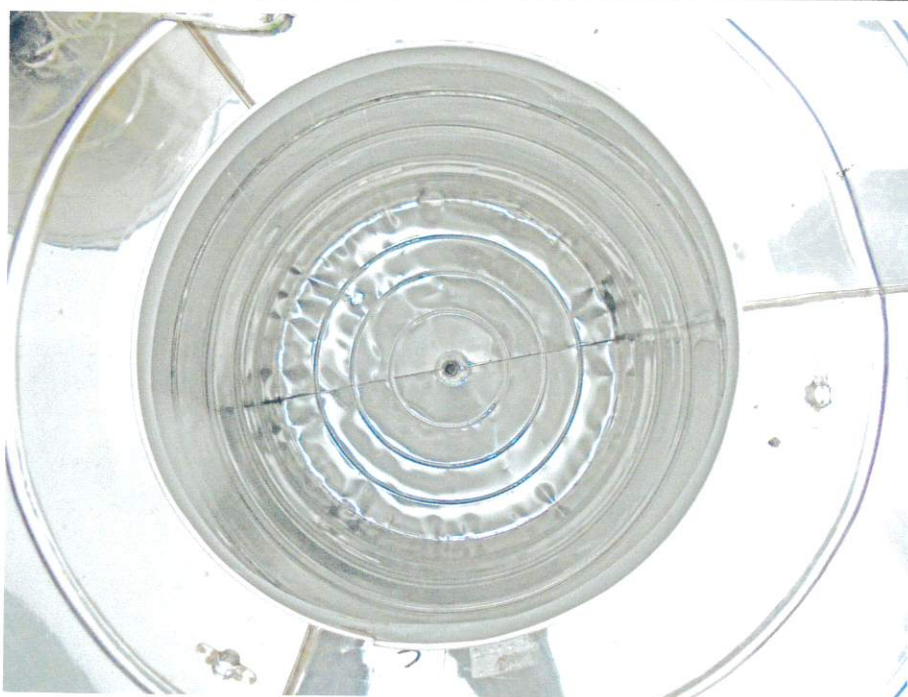
3 上水塔清洗後

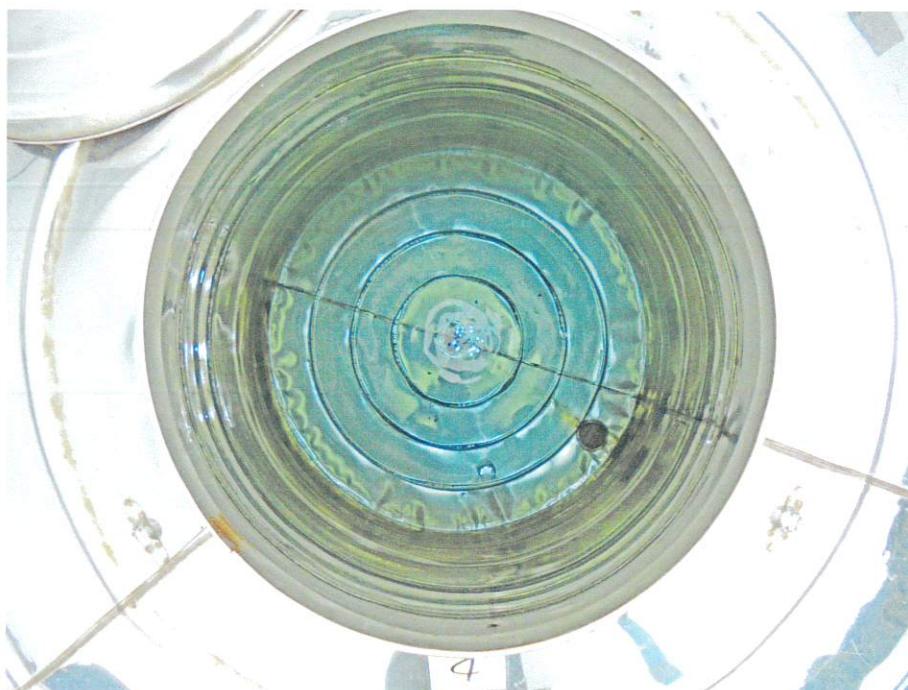
4 上水塔清洗前

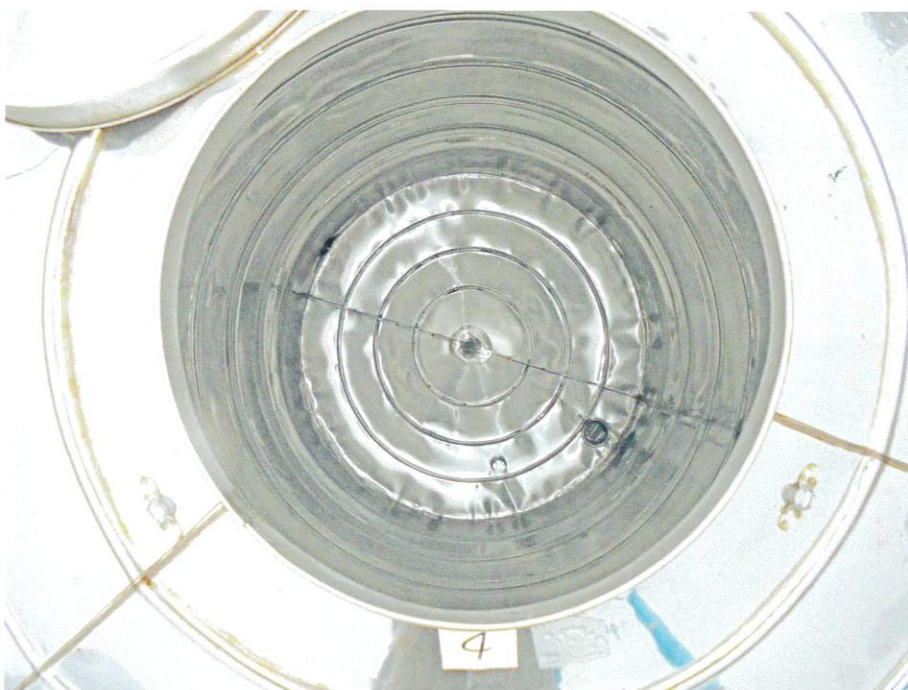
4 上水塔清洗後

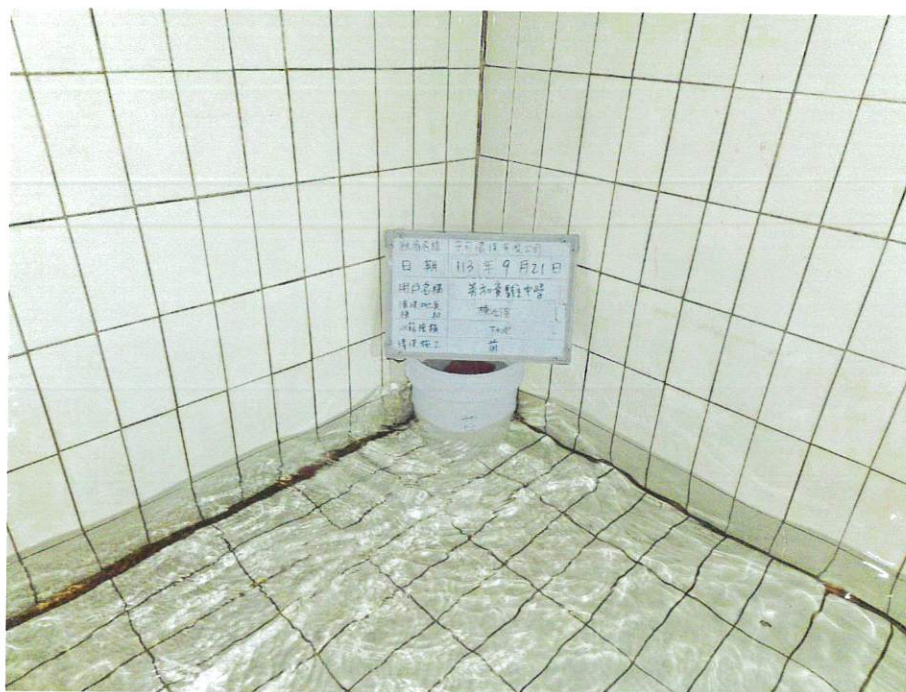
下水池清洗前

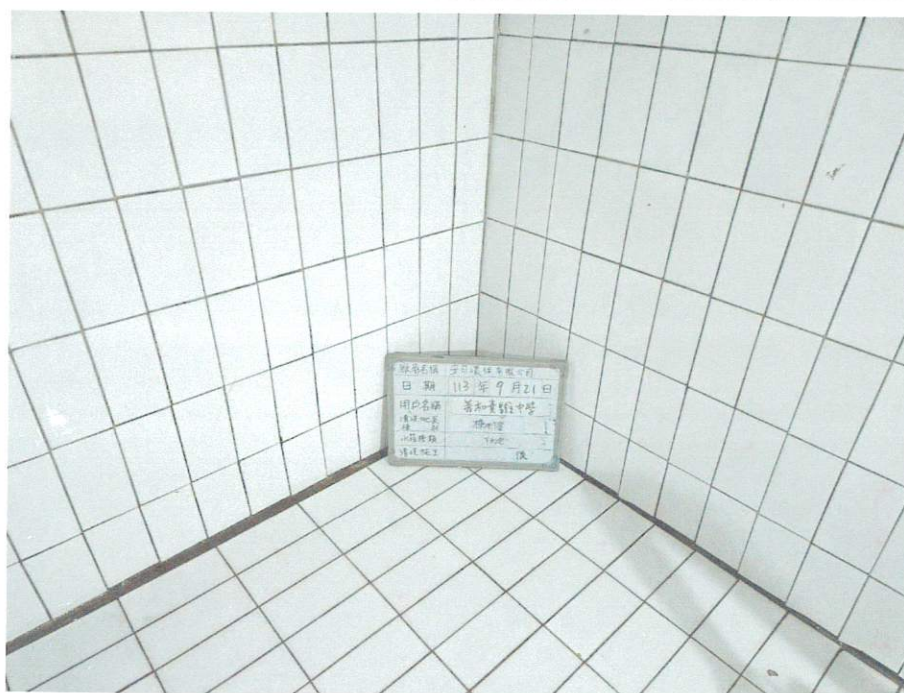
下水池清洗後
