# 水質檢驗報告

樣品編號:140329-1

單位名稱: 芳和實驗中學

客戶名稱：芳和實驗中學管理委員會

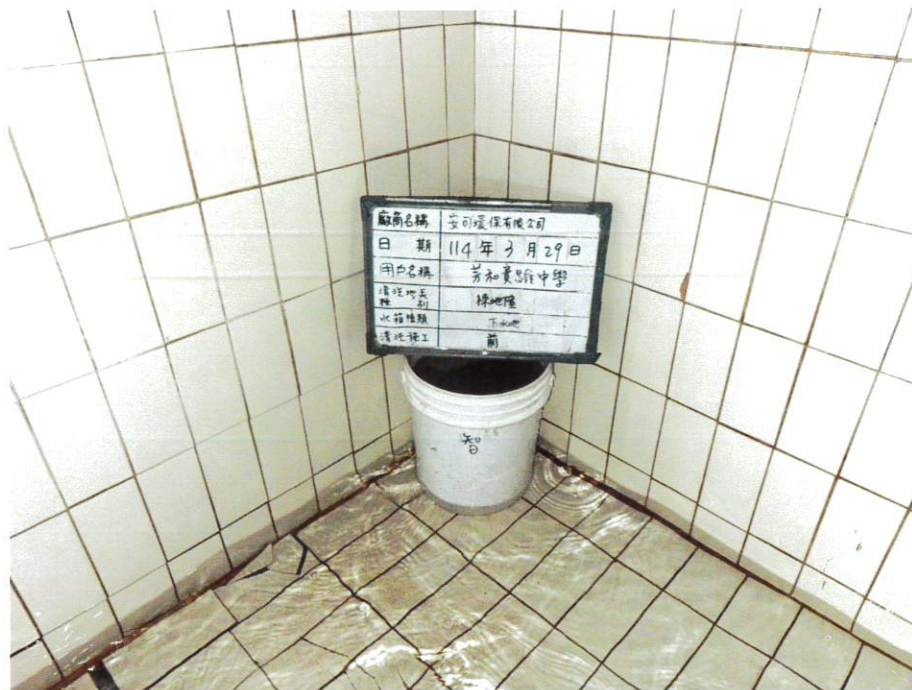
下水塔清洗前

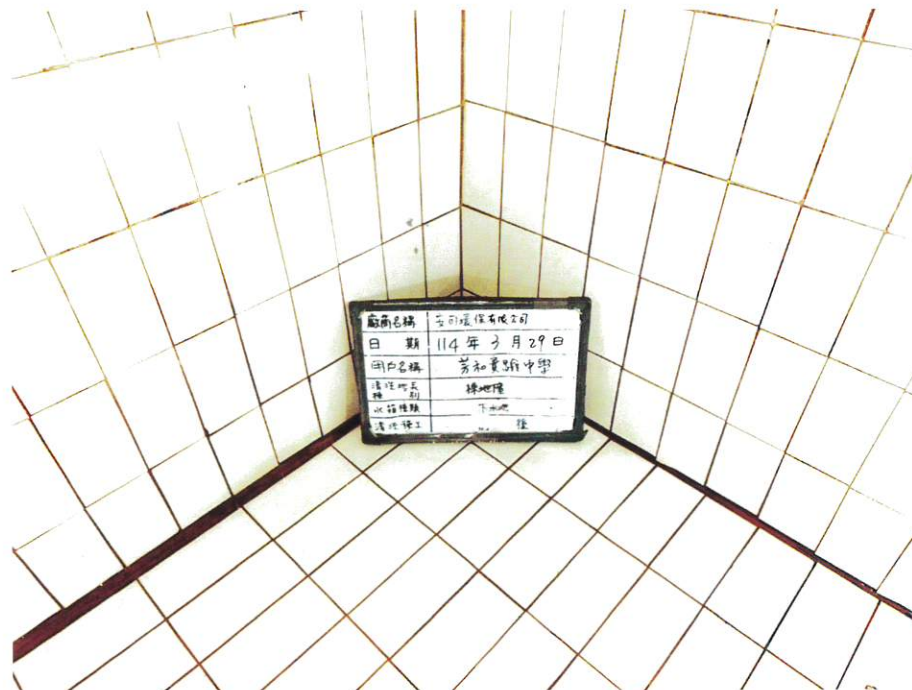
下水塔清洗後

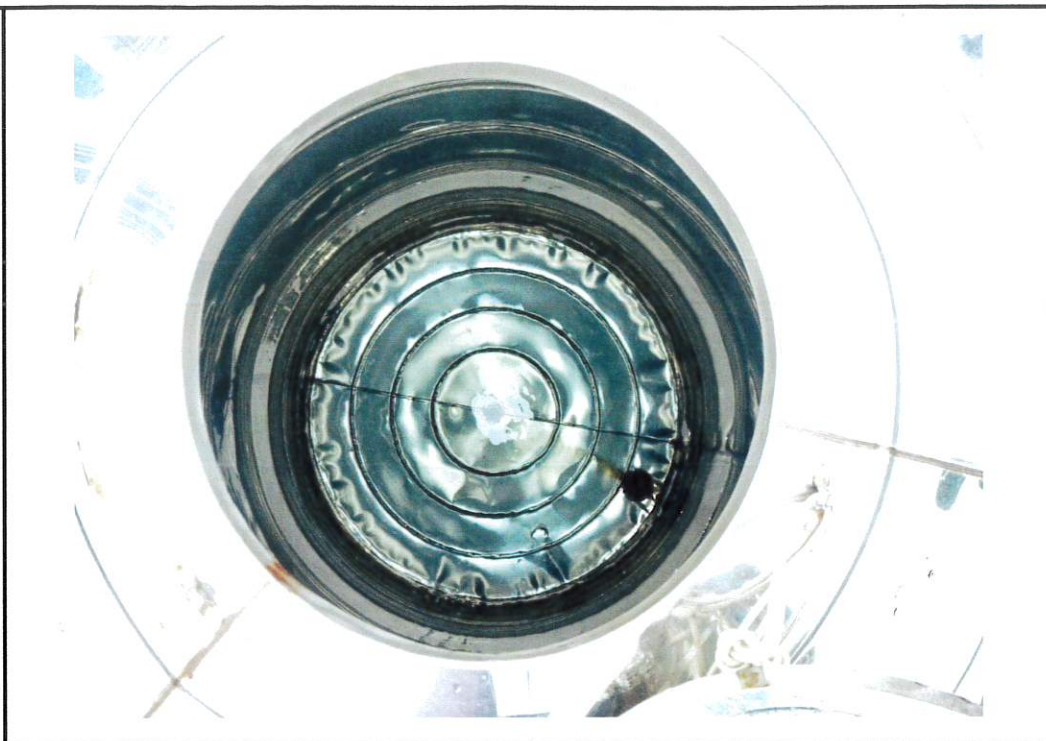
1 上水池清洗前

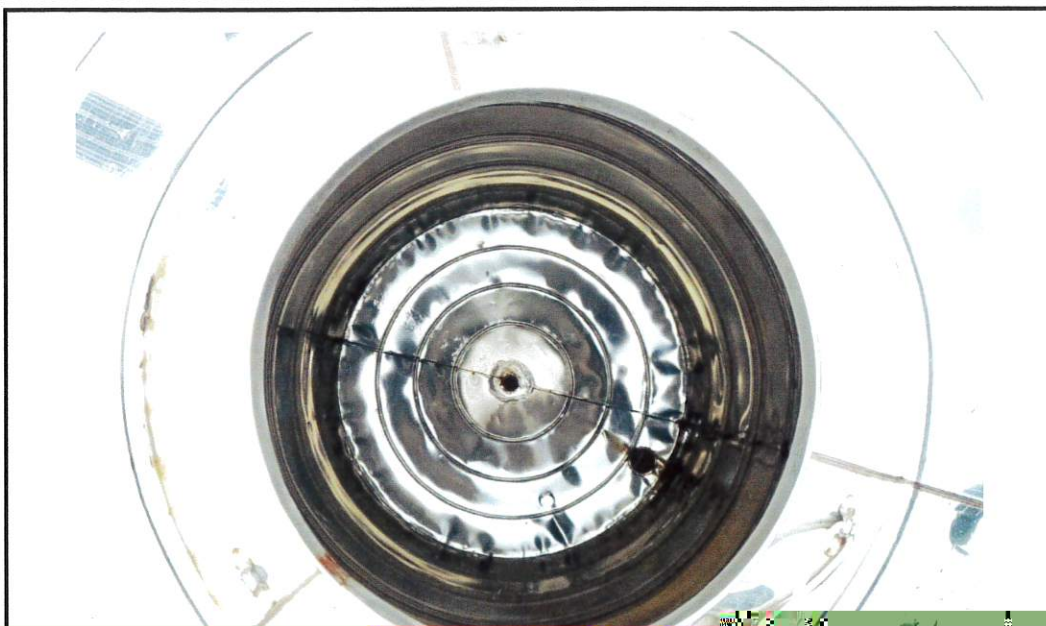
1 上水池清洗後

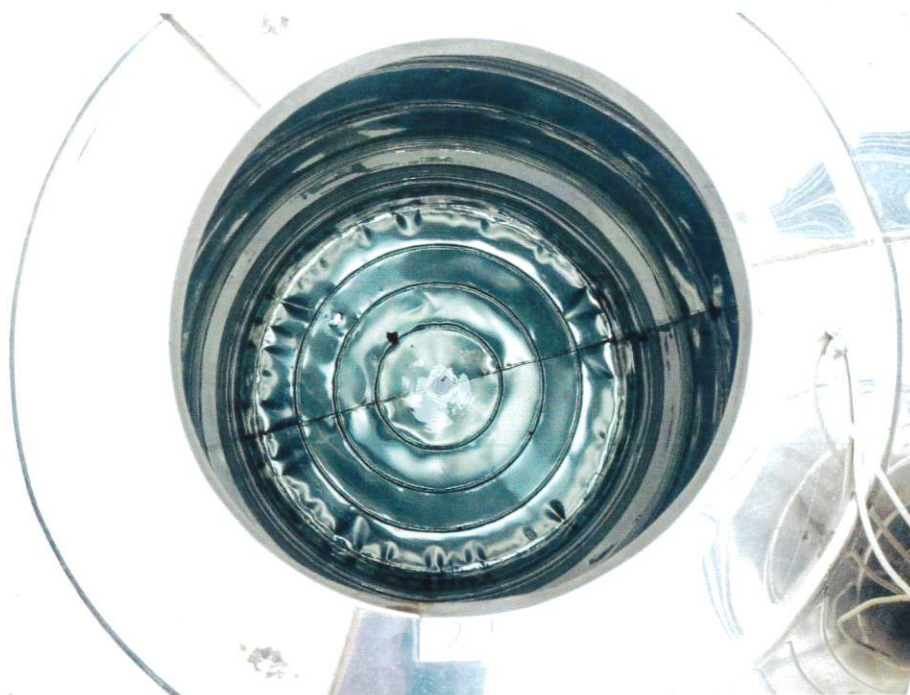
2 下水塔清洗前

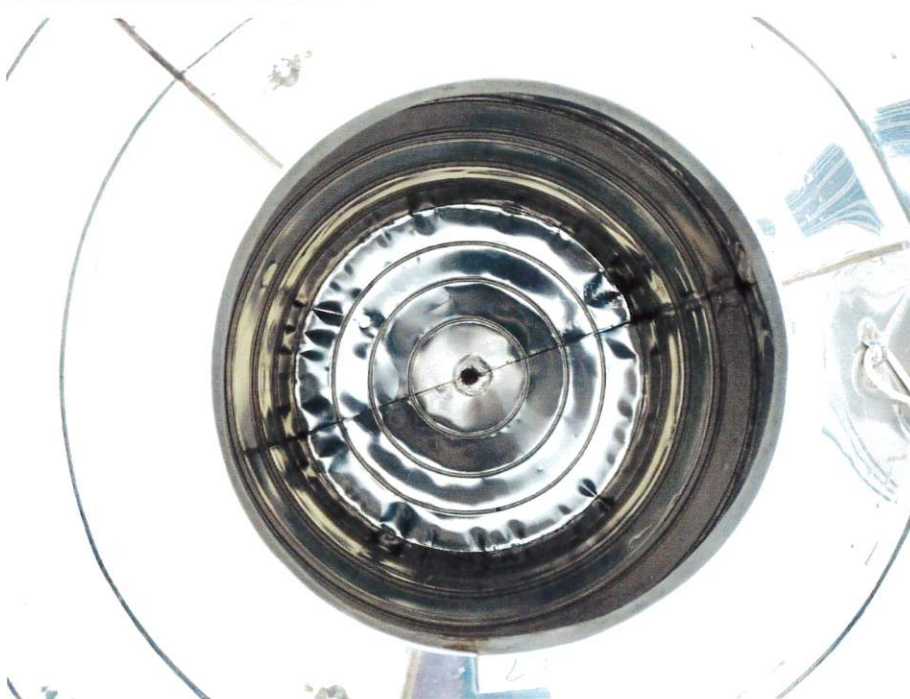
2 下水塔清洗後

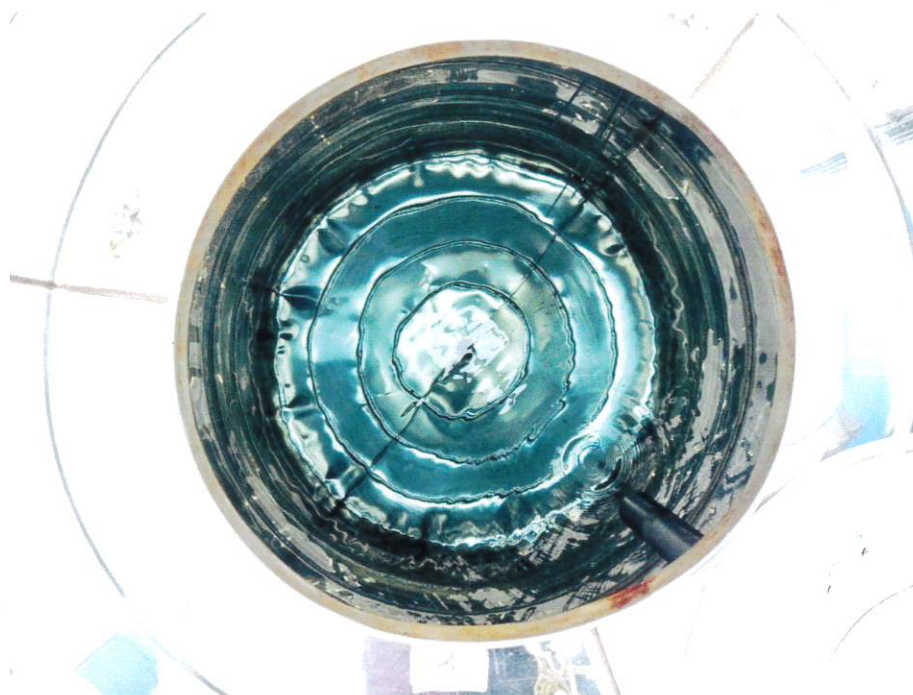
3 上水池清洗前

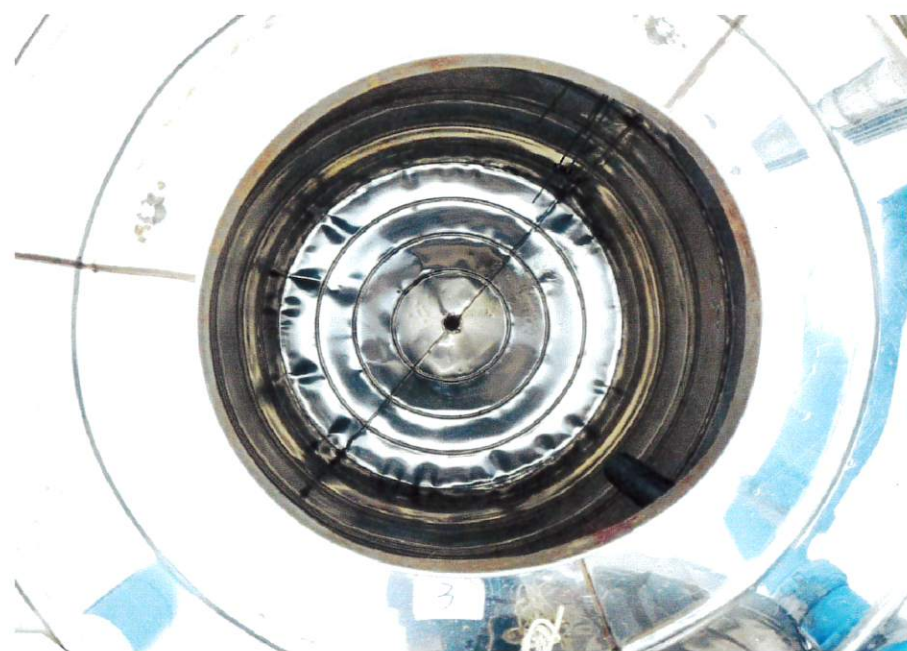
3 上水池清洗後

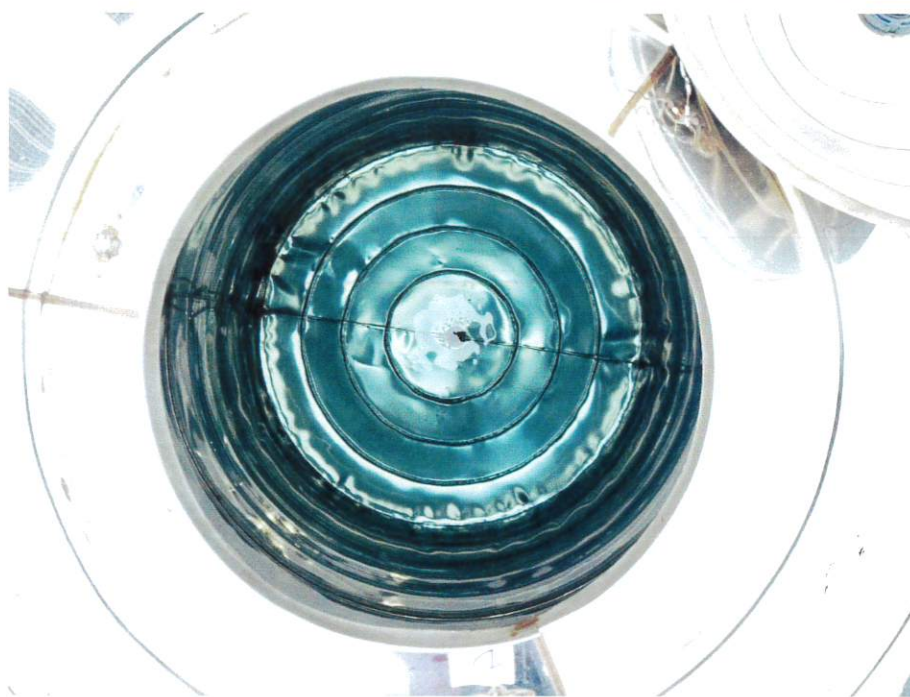
4 下水塔清洗前

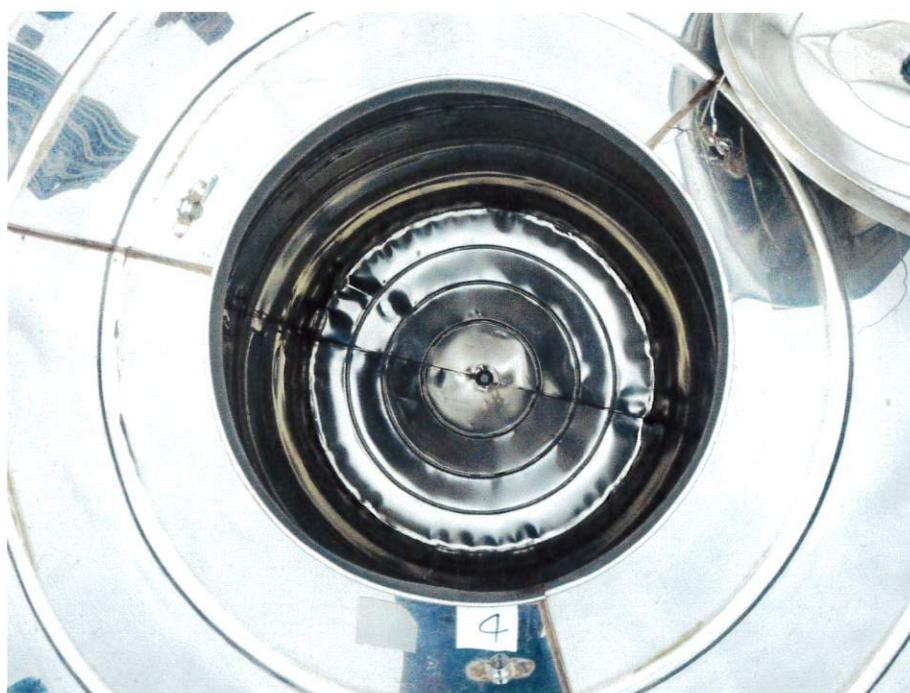
4 下水塔清洗後
