# 水質檢驗報告

樣品編號:140809-2

單位名稱:臺北市芳和實驗中學

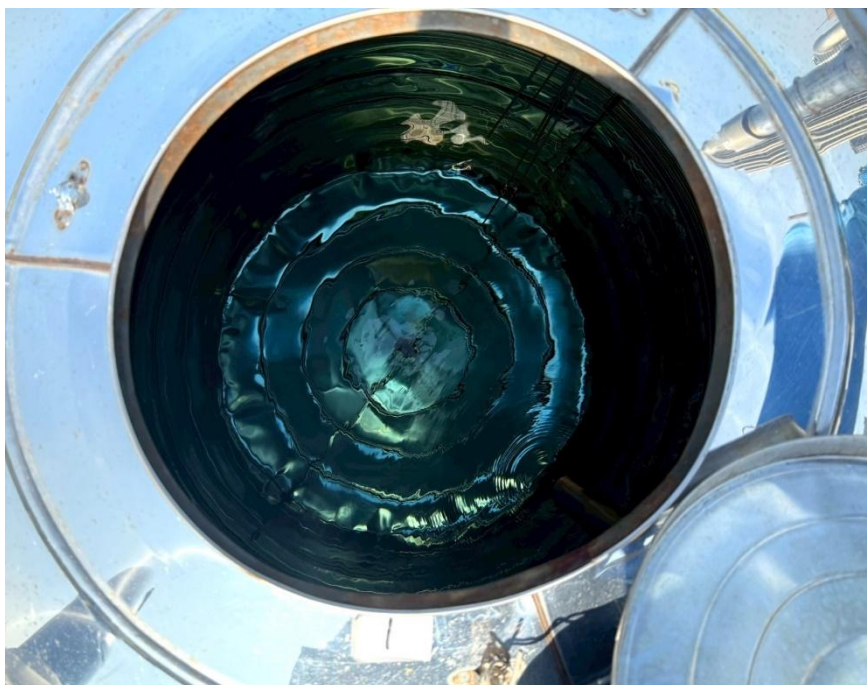
上水塔清洗前

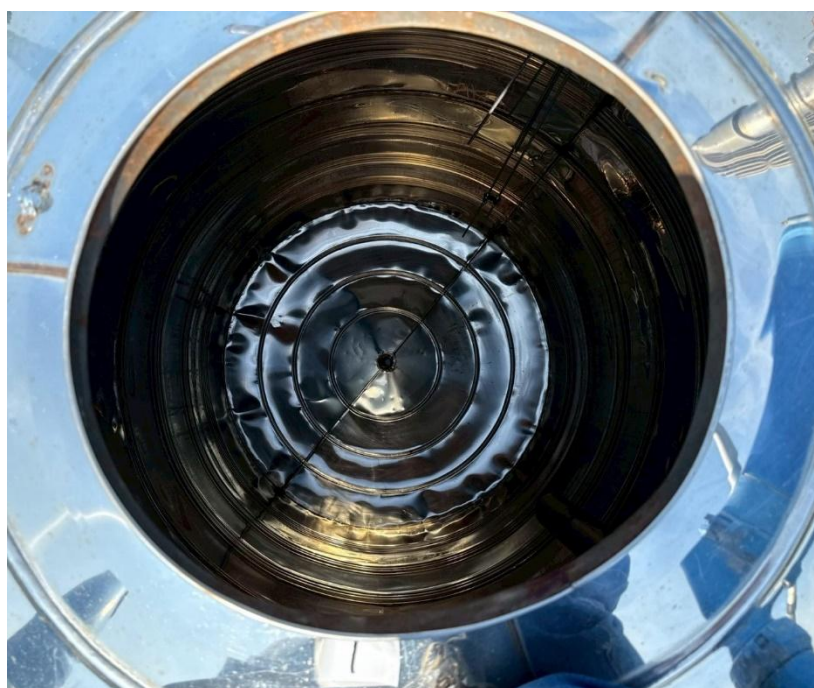
上水塔清洗後

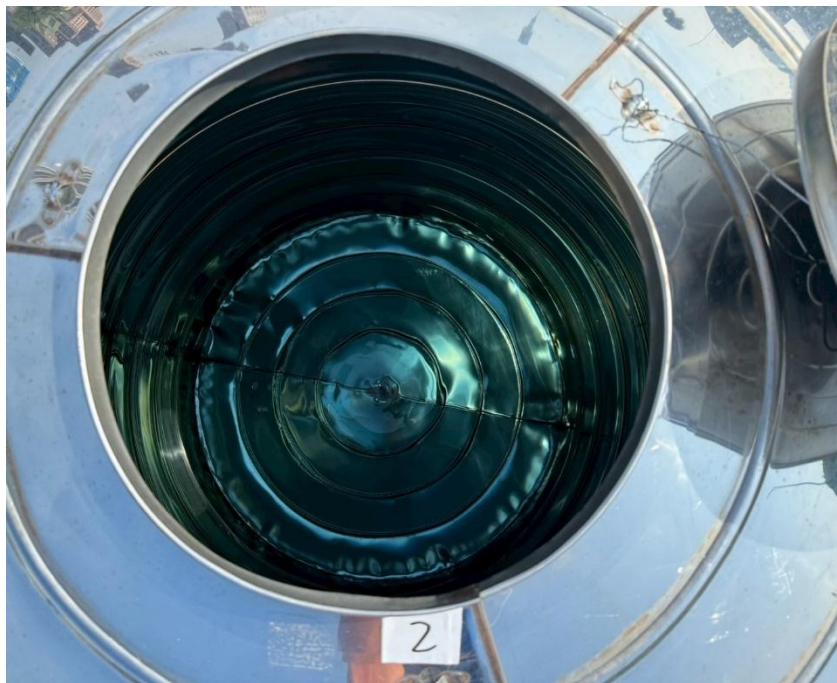
上水塔清洗前

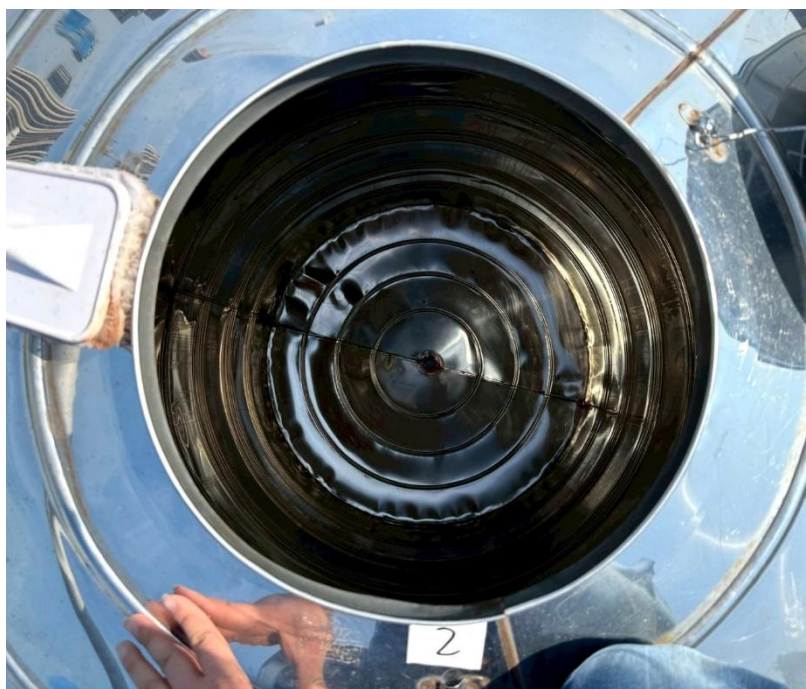
上水塔清洗後

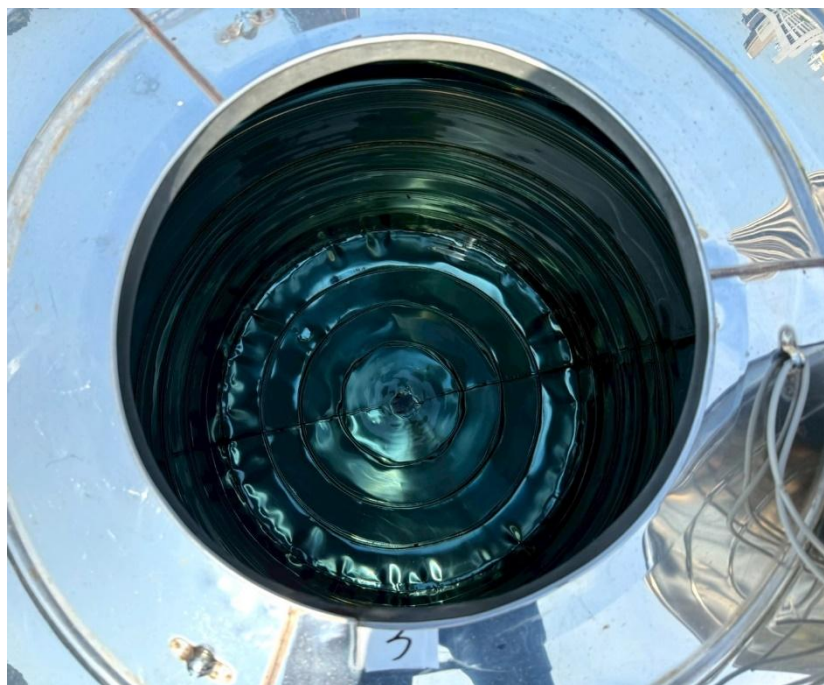
上水塔清洗前

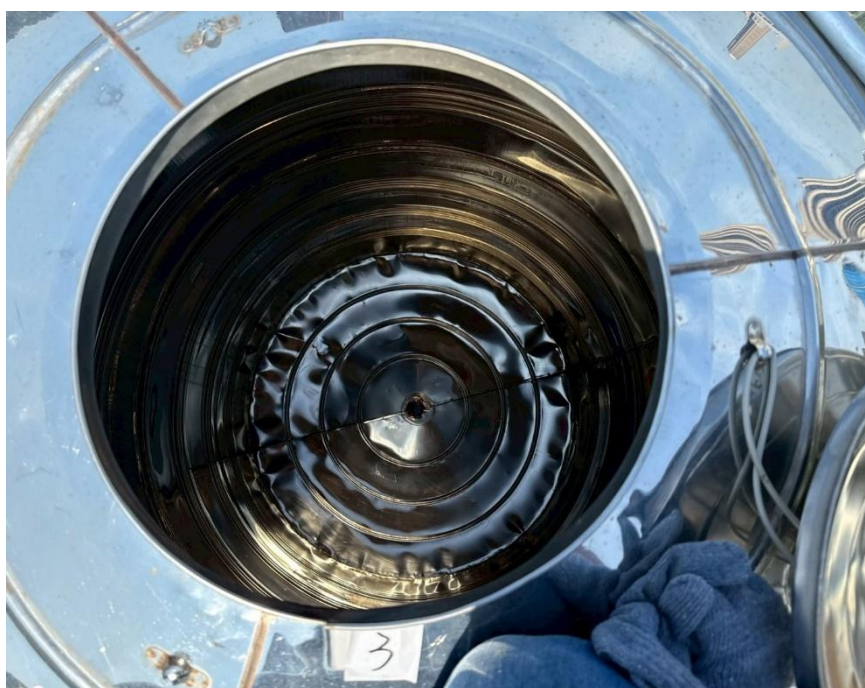
上水塔清洗後

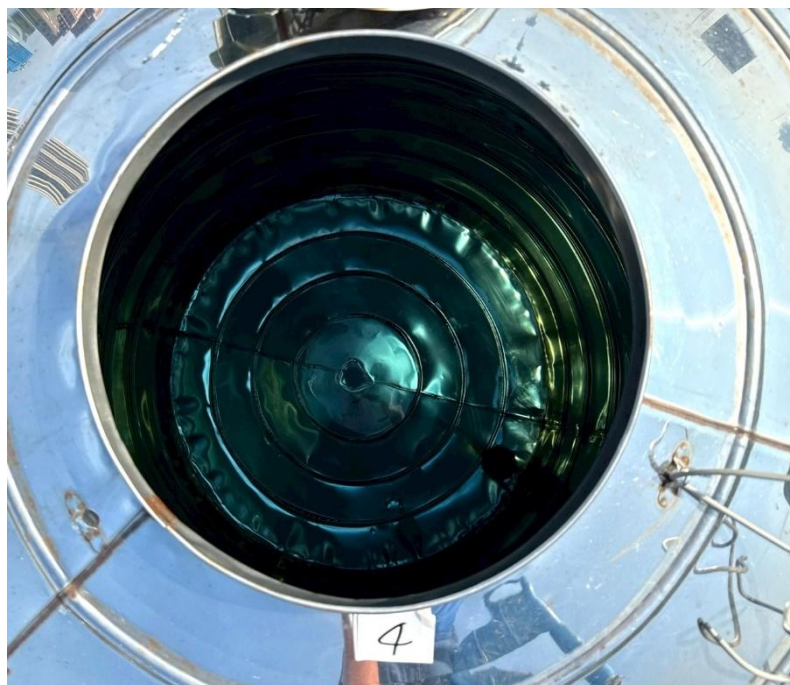
上水塔清洗前

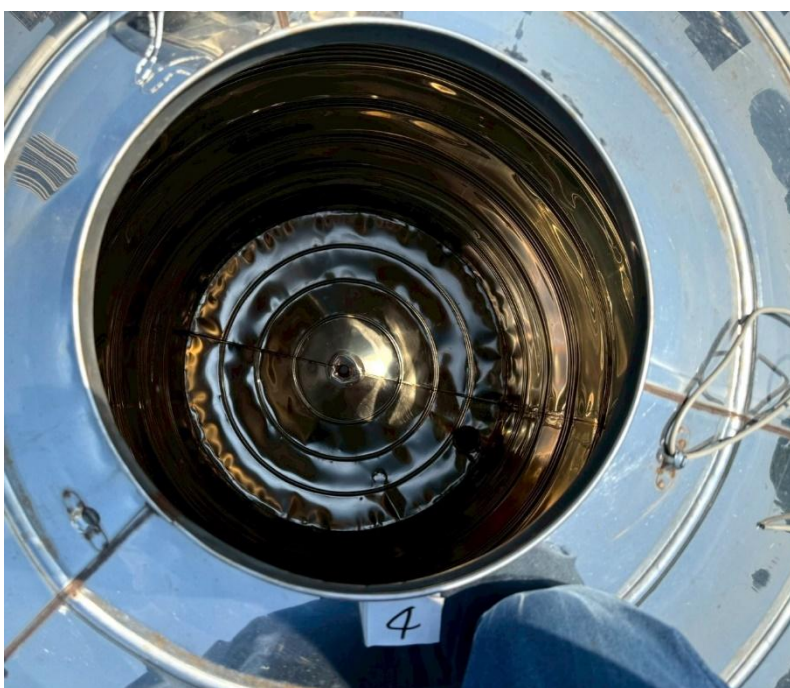
上水塔清洗後

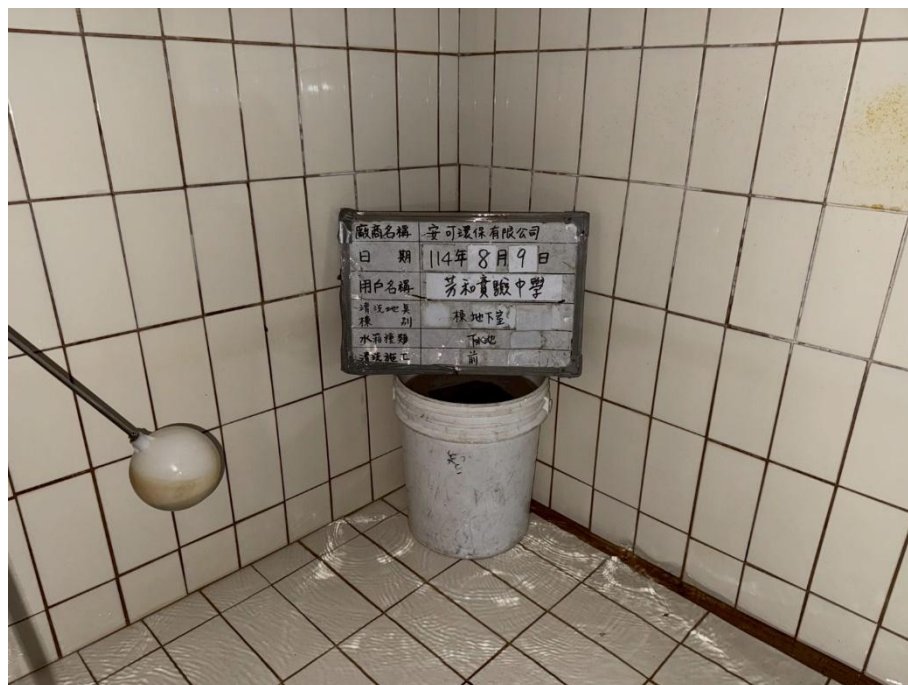
下水池清洗前

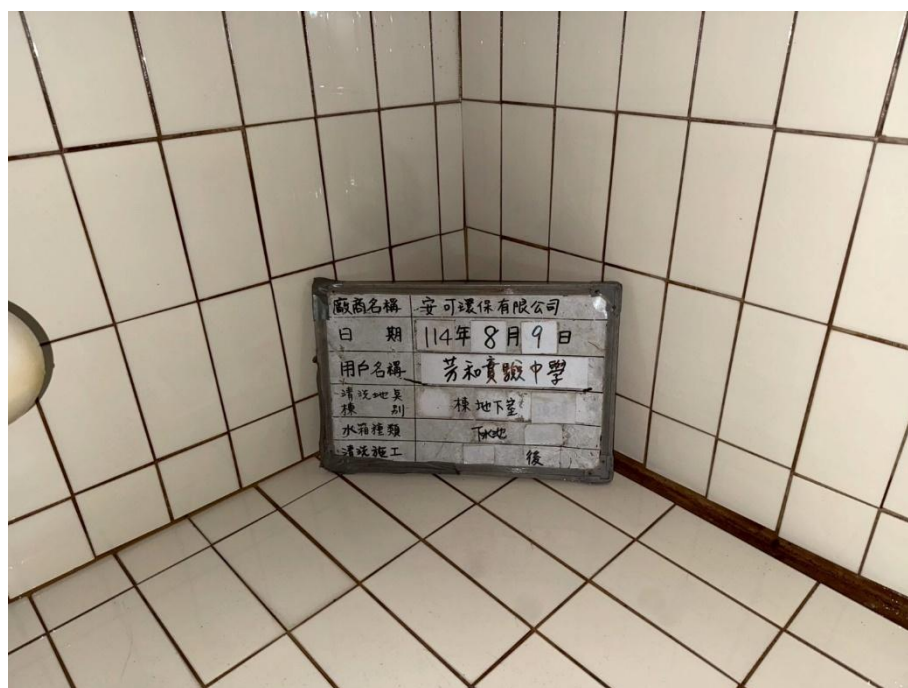
下水池清洗後
